大和高田市新庁舎建設事業 進捗状況 No.11

令和2(2020)年7月

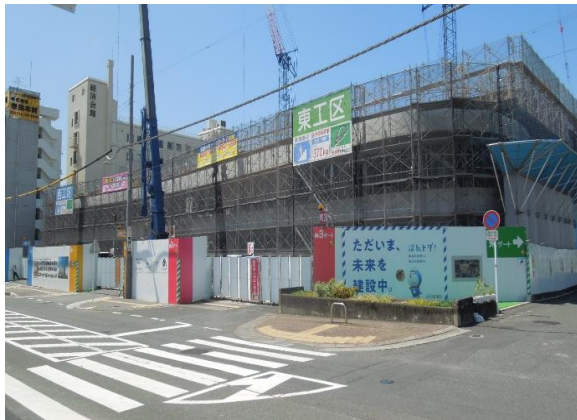
■地上躯体工事の状況

市役所通りから見た全景の写真です。現在、地上3階立上り部分の工事を進めています。低層部外周部分の曲線形状と、高層部外周底の直線ラインが敷地外部から見えるようになってきました。

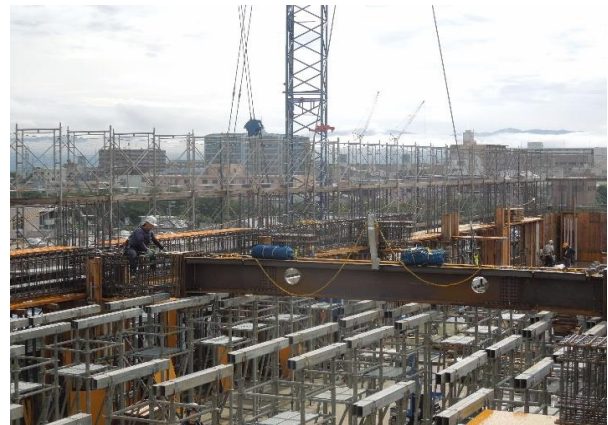
■4階床部分の鉄骨工事状況

4階床を支える鉄骨梁材をクレーンを使用して揚重・セットしている写真です。鉄筋コンクリート造と鉄骨造を合わせた工法となっており、地上面で2つの工法を接合させた部材を揚重し、所定の位置へセットします。

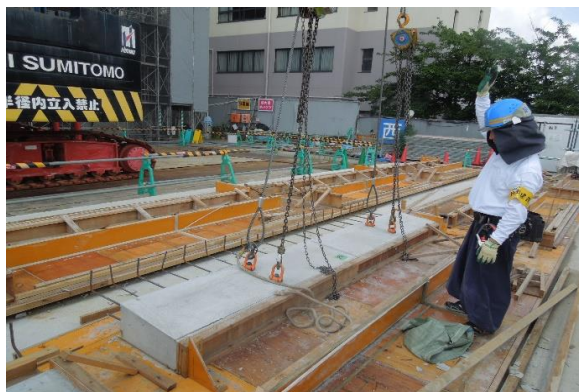
■3階建物外周部底躯体PC揚重状況

3階見上げ部分の建物外周部に、直線の底が有ります。その躯体を敷地内で先行して製作したもの(Pca)を、クレーンにて揚重してセットする工事です。品質・安全・工程面を考慮した工法を採用し、工事を円滑に進めています。
