12月は基礎部分の躯体工事を行いました。  
掘削工事に引き続き、基礎部分の鉄筋・型枠工事へと着手し、12月末に基礎部分のコンクリート工事まで完了しました。  
引き続き資材運搬車両通行の際は安全に配慮し、騒音振動にも配慮して作業を進めていきますので、ご理解とご協力をお願いいたします。

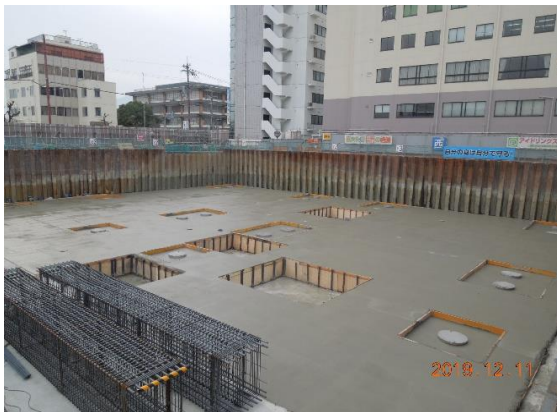
■レベルコンクリート打設完了状況

建物基礎部分となる地中の躯体を構築するためのレベルコンクリート打設完了状況です。  
この後、上の写真左下に映っている鉄筋をクレーンを使って図面通りの位置にセットしていきます。

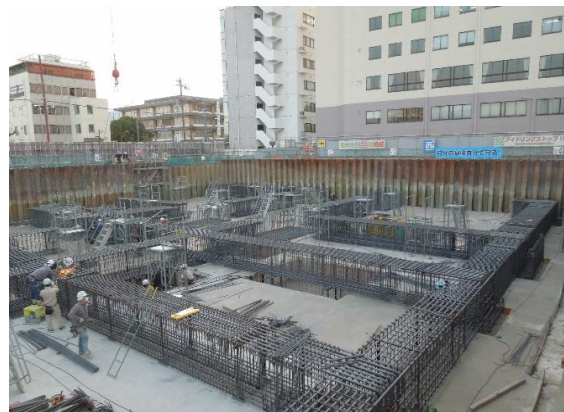
■基礎鉄筋工事状況

基礎部分の鉄筋組立状況です。  
左の写真で打設したレベルコンクリートの上に、基礎部分の鉄筋を組立っています。

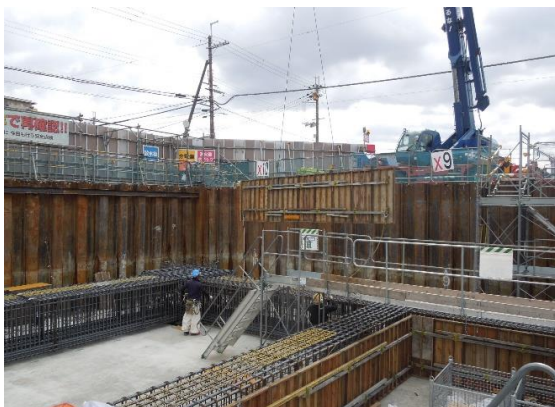
■基礎型枠工事状況

写真右上で鉄筋を組立てたあと、型枠を組立えています。  
今回は加工場でユニット化した型枠を、クレーンを使って組立っています。

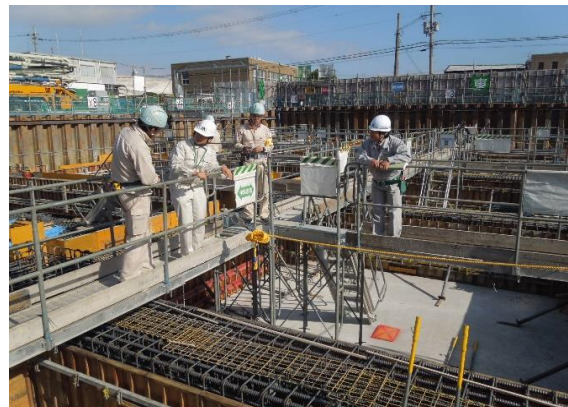
■鉄筋・型枠組立て検査状況

写真は市監督員、工事監理者による生コンクリートを打設する前の鉄筋・型枠組立ての立会い検査状況です。  
検査に合格後、生コンクリートを打設します。
